6.10.2007

KARL
SCHUKE
BERLIN

ALEXANDER SCHUKE ORGEL IN BOCHOW

Reparaturbericht | Ansgar Gaulke

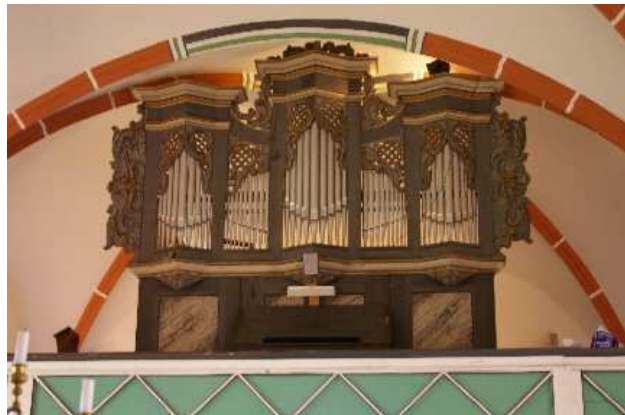
Die Pfeifen des Prospektes, die laut Kostenvoranschlag von 1912 aus 14 lötigem Zinn waren, sind 1921 gegen Zinkpfeifen ausgetauscht worden. Ansonsten ist die Gestaltung, Bemalung und Stellung des Prospektes seit 1912 nicht verändert worden.

Die 1921 eingebauten Zinkpfeifen sind von uns gegen originale Nachbauten der ‚14 lötigen‘ Zinnpfeifen von 1912 ersetzt worden. Ansonsten ist der Prospekt nur mit Wasser und Kernseife gereinigt worden.

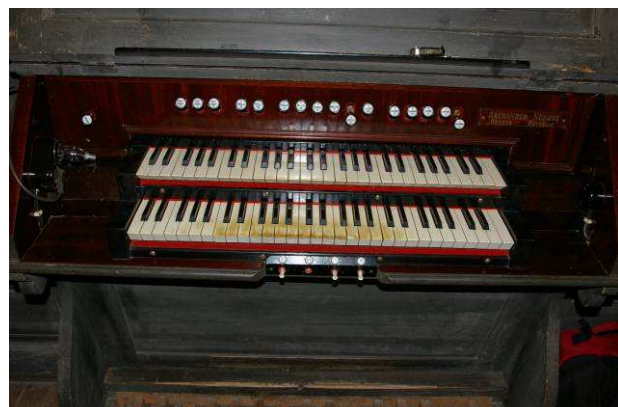
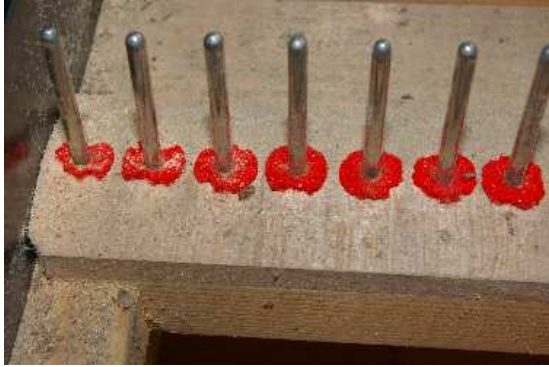
Die lange Zeit des Gebrauchs haben auf den Galalithbelägen der Klaviaturen ihre Spuren hinterlassen. Ihre Oberfläche ist angelauten und rissig. Austuchungen und Garnierungen von Tasten und Registerumschaltung sind von

Motten befallen und zu Teil nicht mehr vorhanden.

Die Manubrien der festen Kombinationen sind beschädigt und lose.

Als die Orgel beim Einbau eines Orgelmotors im Jahre 1970 durch die Fa. E.F. Köhler, Harmonium- und Orgelbau, Pretzsch, ist leider nicht viel Rücksicht auf das Aussehen des Spieltisches gelegt worden. Der Schalter für den Motor, sowie

eine Steckdose sind einfach an die Spieltischswangen geschraubt und für die Kabel Löcher gebohrt worden.

Die Klaviaturen sind gereinigt und die alten Galalithbeläge der Untertasten überarbeitet worden. Von den Motten zerfressene Garnierungen haben wir ersetzt und die Führungsstifte der Tasten poliert.

Das Registertableau ist ausgebaut und komplett überarbeitet worden. Achsstifte und Lagerungen der Registerwippen sind gereinigt, poliert und anschließend graphitiiert worden. Auch in diesem Bereich sind beschädigte Garnierungen erneuert worden.

Alle Schalter, Steckdosen und Leitungen der Elektrifizierung im Spieltischbereich haben wir entfernt und einen neuen, unauffälligen Motorschalter eingebaut.

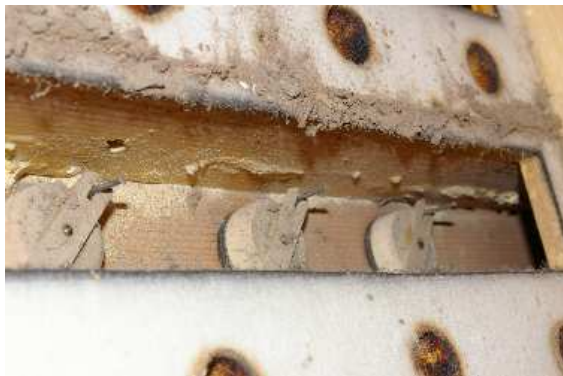
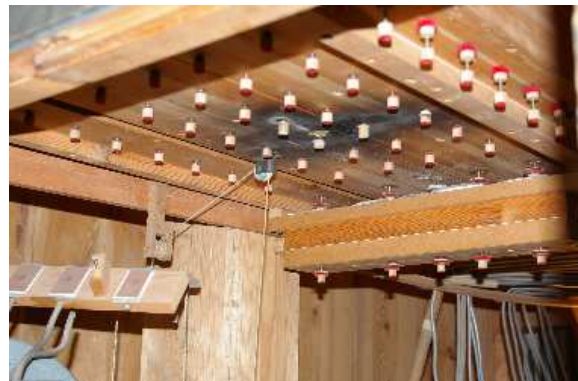
Die Windladen sind seit 1912 weitgehend unverändert geblieben. Allerdings hat auch ihnen der Befall durch Holzwürmer zugesetzt.

Desweiteren weist die Windlade des zweiten Manuals einen großen Brandfleck im Bereich der Membran leisten auf. Die Folgen dieses Brandes sind nur notdürftig beseitigt worden.

In der Kirche sind Stöcke, Registerkanzellen, Kegel und die Kegelführungen gereinigt und überarbeitet worden.

Die Stöcke haben wir abgenommen und mit Seifenlauge gereinigt.

Mechanische Beschädigungen und Undichtigkeiten durch Wurmfraß an Stöcken und Registerkanzellen wurden ausgebessert bzw. verschlossen.

In dem Bereich der Brandstelle unter der Lade sind durch die hohen Temperaturen in den Kanzellen einige Kegel sehr stark beschädigt worden. Leider konnten diese Kegel nicht mehr zufriedenstellend repariert werden. Aus diesem Grund haben wir uns dazu entschlossen sie zu erneuern.

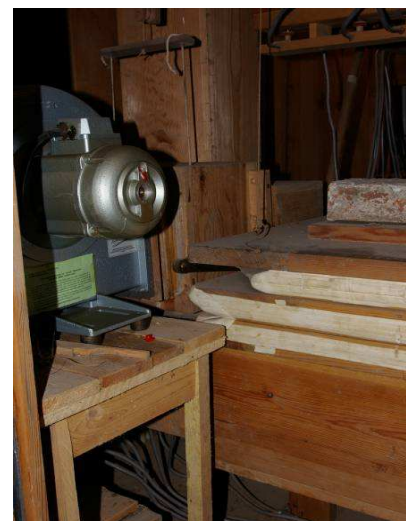
Der Orgelmotor ist durch seine Position und die fehlende Motorkiste viel zu laut. Aufgrund der defekten Rückschlagklappen in dem Drosselventil ist es nur bedingt möglich die Orgel mit ihrer ansonsten intakten Schöpferanlage zu spielen. Kanalanlage und Hauptbalg sind unverändert seit 1912, leider aber stark von Holzwürmern beschädigt. Auch die Beledung ist noch original und in einem erstaunlich guten Zustand.

Balg- und Kanalanlage sind von innen mit Warm Leim und Leder abgedichtet worden. Die Rückschlagklappen im Drosselventil haben wir überarbeitet und gereinigt, so dass das Spielen der Orgel mit der Kalkanten Anlage wieder möglich ist.

Die Position des elektrischen Gebläses der Orgel haben wir komplett verändert, da sein alter Platz sehr unglücklich gewählt war. Durch die Enge in der Orgel war es nicht möglich ein schützendes Gehäuse um den Motor zu bauen. Außerdem war der Anschluss an die Balganlage recht provisorisch. Wir haben den Motor aus der Orgel ausgelagert und in einer Motorkiste hinter dem Instrument untergebracht. Als Anschluss haben wir die bereits vorhandenen Kanäle der ersten Elektrifizierung wieder verwendet.

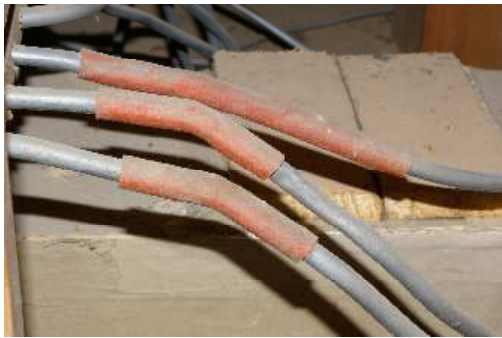
Viele Bleirohre der Pneumatik sind beschädigt und nur provisorisch repariert. So sind zum Beispiel einige Löcher der Bleirohre mit Lederflicken abgedichtet worden. An anderen Stellen hat man gebrochene Rohre mit Gummischlauch oder ausgebohrten Holzdübeln verbunden. Einige Pneumatikrohre sind stark geknickt, dadurch so verengt, dass ihre Funktion beeinträchtigt ist.

Viele Siegelack Verklebungen in den Membran leisten sind gebrochen und damit die Sicherheit der Pneumatik nicht mehr gewährleistet.

Außerdem sind die Membranleisten, sowie viele Membranen durch Wurmfraß beschädigt.

Die gesamte Pneumatik der Orgel ist komplett ausgebaut und überarbeitet worden. Alle Membranleisten sind abgenommen, und gereinigt worden. Vom Wurm beschädigte, gerissene oder einfach überalterte Membranen haben wir ausgetauscht.

Bei den Pneumatikrohren haben wir beschädigte oder nicht fachgerecht reparierte Stellen herausgeschnitten und durch neue Bleirohrmuffen ersetzt.

Gebrochene oder beschädigte Sieglackverklebungen haben wir ersetzt und die Verlegung der Bleirohre überarbeitet. Die ehemals unübersichtliche Anordnung der Bleirohre ist optimiert und ihre Befestigung erneuert worden.

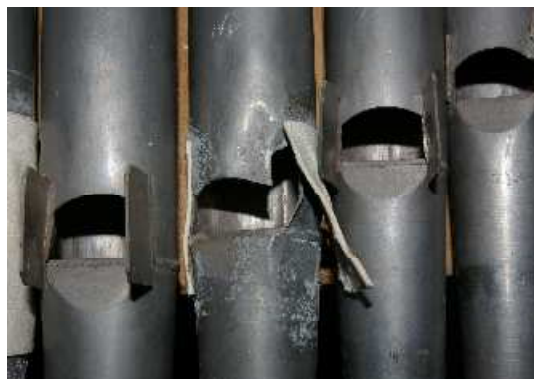
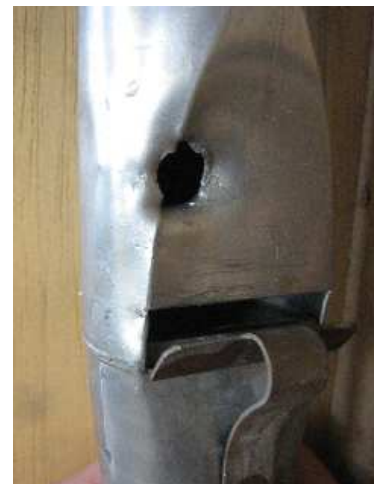
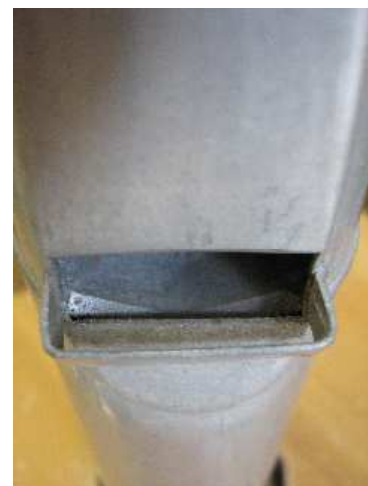
Das Pfeifenwerk der Orgel in Bochow ist in seiner Geschichte den größten Veränderungen unterworfen gewesen. So sind z.B. Durchschüsse in den Pfeifen, wahrscheinlich aus dem 1. Weltkrieg, nur provisorisch mit Papier verschlossen worden. An anderer Stelle wurden fehlende Pfeifen durch, in der Mensur komplett unterschiedliche Töne ersetzt. So hatte die Quinte der Mixtur im Diskant auf der C – Seite Zylindrische- und auf der Cs – Seite Konische Pfeifen. Falsch ersetzte Töne tauchen aber in allen Registern auf.

Desweiteren ist der Umgang mit dem Pfeifenmateriel in der Vergangenheit allem Anschein nach leider nicht sehr professionell gewesen. So sind bei dem Gedackt 8' die Seitenbärte abgerissen, und die entstandenen Löcher mit Lederstreifen ‚geflickt‘ worden.

Außerdem sind diverse Lötarbeiten an den Pfeifen sehr dilettantisch ausgeführt worden.

Klanglich ist die Orgel weit hinter ihren Möglichkeiten zurück. Es ist erstaunlich, dass die Pfeifen überhaupt sprechen, wenn man sich die Stellung der Kerne und die Behandlung der Labien ansieht.

Das gesamte Pfeifenwerk ist ausgebaut, mit Seifenlauge abgewaschen in die Werkstatt gebracht. Dort wurde alles intensiv überarbeitet.

Alle Pfeifenkörper und Mündungen haben wir ausgebeult und geglättet.

Die Einschusslöcher in den Pfeifen sind herausgeschnitten und durch Flicker aus Zinnblech verschlossen worden.

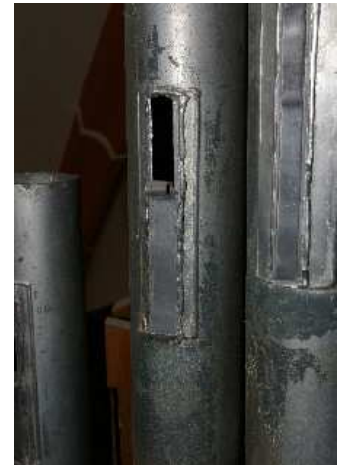
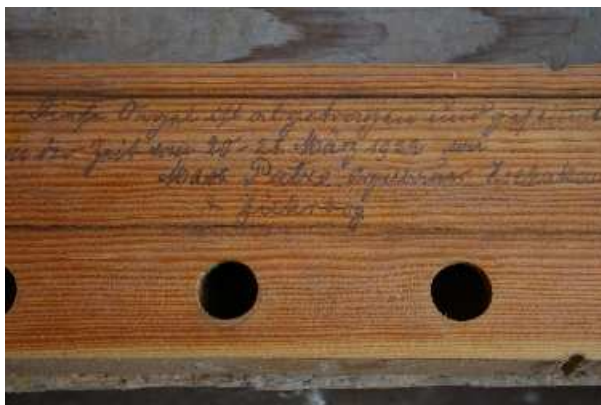
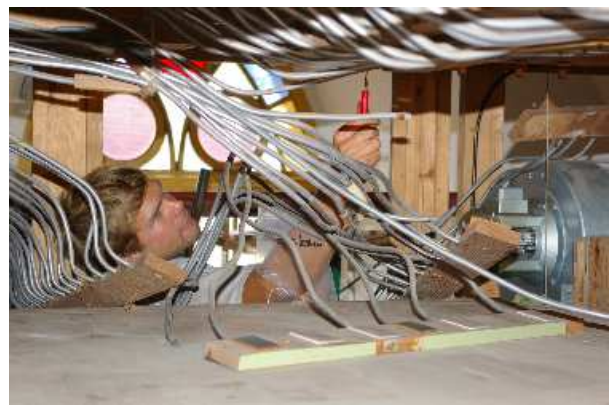
Ebenso wurden alle Kerne, Labien und Pfeifenfüße ausgebeult, und gerichtet. Im Zuge dieser Arbeiten haben wir festgestellt, daß sehr viele Löt-nähte der Zinkpfeifen zu kalt gelötet waren, und aus diesem Grund nicht hielten.

Die Holzpfeifen der gesamten Orgel waren von Holzwürmern so stark beschädigt, daß sie im Klang nicht mehr sicher waren. Durch auffüllen der Fraßgänge mit Bienenwachs ist es uns gelungen die Pfeifen so abzudichten, daß die Töne wider Volumen haben.

Das hatte zur Folge, daß von fast allen Zinkpfeifen die Längsnähte nachgelötet werden mußten.

Leider ist dabei weder auf Bauart noch Mensur Rücksicht genommen worden. Diese falsch ersetzten Pfeifen haben wir entfernt, und nach den alten, vorhandenen Messuren nachgebaut.

Was nun den Klang der Orgel im Allgemeinen angeht, so kann man hier schon nicht mehr von einer Nachintonation sprechen. Die Arbeiten an den einzelnen Registern waren so umfangreich, das sie mit einer Neuintonation zu vergleichen sind. Dies war jedoch auch nötig, da die Klangcharaktäre der einzelnen Register nicht mehr zu erkennen waren.
